## Trocknung von nassen Kabeln

## Trocknungsverfahren

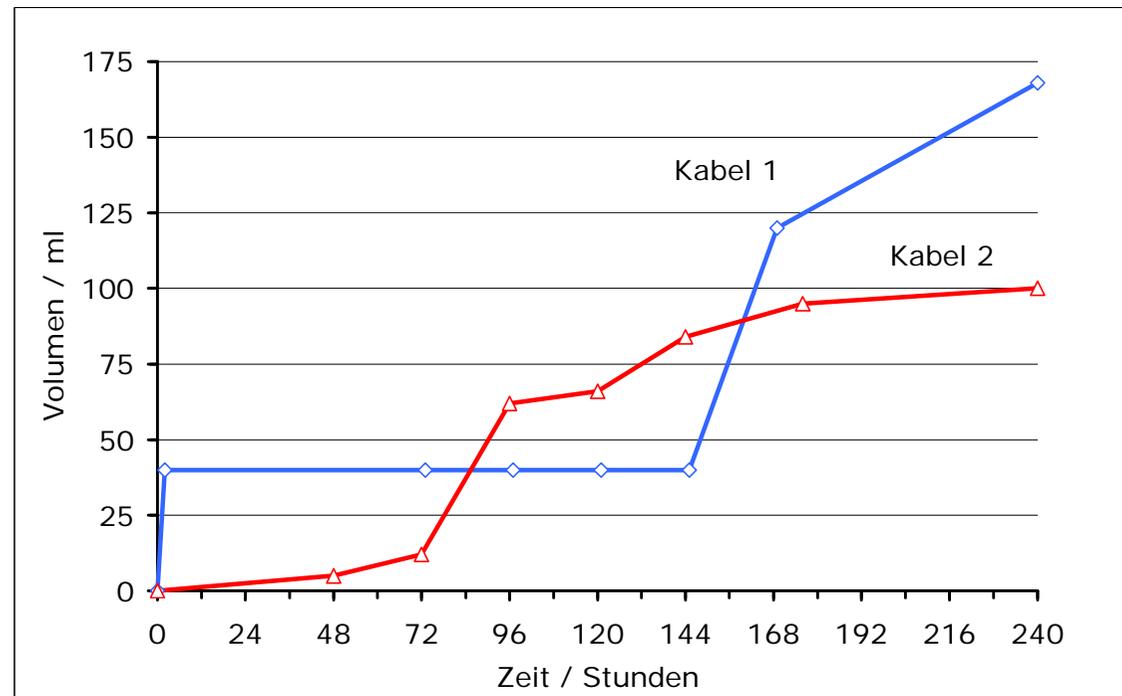
Das Eindringen von Wasser in ein Kabel wird meistens durch Quellmaterialien im Schirmbereich eingeschränkt, aber nicht vollständig verhindert. Die abdichtende Wirkung wird bei Hochspannungskabeln durch eine Prüfung nach IEC 840 nachgewiesen. Das nebenstehende Beispiel zeigt, dass trotz vorgesehener Schutzmassnahme erhebliche Mengen Wasser in ein Kabel eindringen können.

Eindringen von Wasser in Hochspannungskabel unter Prüfbedingungen

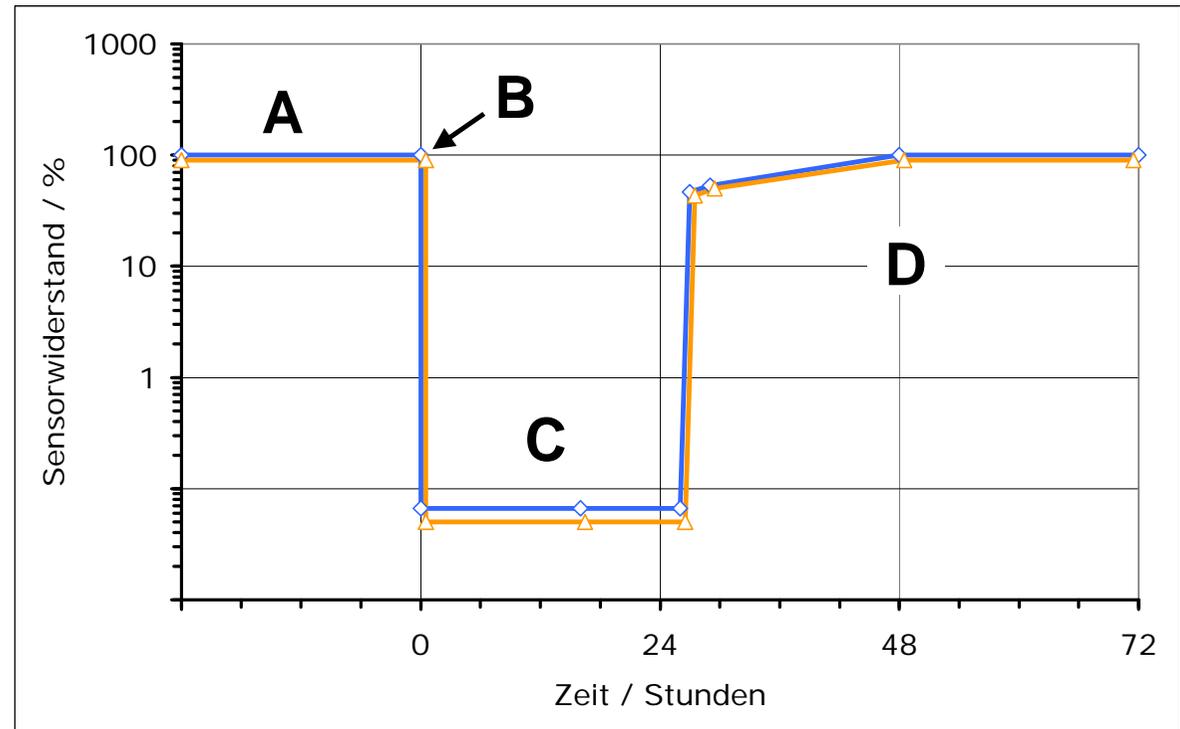
Trocknung eines Hochspannungskabels mit zwei Wassersensoren im Versuch

- A Kabel trocken; Isolationswiderstand der Sensoren = 100%
- B 200 ml Wasser künstlich in Kabelschirm eingebracht; Sensorwiderstand sinkt auf <0,1%
- C Erwärmen und Evakuieren des Kabels nach erprobtem Verfahren
- D Trocknung nach ca.24 Stunden erreicht; Sensorwiderstand = 100%

Bei Kabeln mit Wassermonitoring wird der Trocknungsprozess messtechnisch beobachtet und die Trocknung direkt erkannt.
